Desarrollo Sostenible en América Central y República Dominicana

Empresa: Niko's Café
País: Panamá
Proyecto: Programa TMF: Reducción de la pobreza y mejoramiento del ambiente. Una estrategia de Desarrollo Integral Sostenible.
Año: 2006

DESCRIPCIÓN DEL PROYECTO

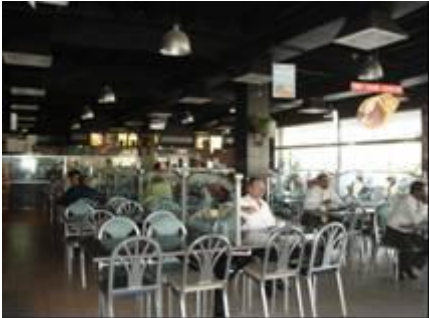
Diagnóstico inicial	Mejoras logradas
GESTIÓN AMBIENTAL	
CONSUMO ENERGÉTICO	
<ul style="list-style-type: none"> ▪ Todo el consumo energético del restaurante y las plantas de proceso se registran en un solo medidor. Tienen alto registro de demanda energética. ▪ La empresa sufre la penalización mensual por bajo factor de potencia. ▪ No hay control sobre la tendencia del factor de potencia ▪ No hay conocimiento sobre las tendencias del consumo energético. ▪ Hay una baja eficiencia en el uso de la iluminación artificial. 	<ul style="list-style-type: none"> ▪ Se recomendó implementar las siguientes medidas: <ul style="list-style-type: none"> a. Distribuir la demanda energética por área de trabajo, utilizando varios medidores de energía, de acuerdo a la demanda de los equipos. b. Al inicio de operaciones o después de apagones, distribuir el encendido de los equipos eléctricos en intervalos mayores a 15 minutos. c. Verificar que los motores de los equipos no estén sobredimensionados para el tipo de labor que ejecutan. d. Revisar la eficiencia¹ de los equipos eléctricos, especialmente los motores con más de 5 años de operación. e. Monitorear la demanda energética para poder tomar acciones a tiempo y mantenerla dentro de los rangos aceptables que defina la empresa. ▪ Se sugirió iniciar la mejora en este punto mediante: <ul style="list-style-type: none"> a. La revisión de la eficiencia energética de los equipos eléctricos, para determinar si requieren mantenimiento o reemplazo. b. La división del programa de mantenimiento en operaciones de mantenimiento rutinario, operaciones de mantenimiento de integral. c. En última instancia, la instalación de capacitores que suministren energía reactiva. ▪ Se recomendó monitorear el factor de potencia para poder mantenerlo sobre el límite mínimo que no genera penalizaciones (0.9). ▪ Se sugirió monitorear el consumo energético para poder tomar acciones a tiempo y mantenerlo dentro de los rangos aceptables que defina la empresa. ▪ Se recomendaron las siguientes prácticas: <ul style="list-style-type: none"> a. Revisar el ajuste del sistema de encendido automático de las luces del restaurante. b. Pintar el techo, las columnas y paredes de colores claros para reducir el requerimiento de iluminación interna. c. Limpieza periódica de luminarias fluorescentes para mejorar la iluminación de las áreas.

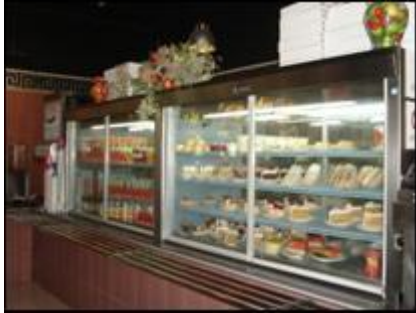
<ul style="list-style-type: none"> ▪ Los equipos de refrigeración presentan fugas del aire refrigerado.

<ul style="list-style-type: none"> ▪ Se sugirieron las siguientes medidas correctivas: <ol style="list-style-type: none"> a. Reemplazar los sellos desgastados de los refrigeradores para evitar la fuga de aire refrigerado. b. Reparar el sistema de puerta corrediza de los refrigeradores de exposición de productos al público. c. Adoptar un mecanismo de revisión periódica de la condición de los equipos eléctricos y los sellos de aislamiento. ▪ Se recomienda analizar si el plan tarifario de bloque de horario (BTH) puede generar ahorros en la facturación de la empresa. ▪ Se sugirió comenzar a implementar las siguientes prácticas: <ol style="list-style-type: none"> a. Mantener vigente un programa de mantenimiento preventivo. b. Dividir el programa de mantenimiento en operaciones de mantenimiento rutinario y operaciones de mantenimiento de integral. c. Llevar una hoja de vida (hoja de registro) para cada equipo en donde se anoten los detalles del mantenimiento. d. Contar con personal capacitado o con subcontratistas para brindar el servicio de mantenimiento integral. e. Contar con un pequeño inventario de piezas que se utilizan regularmente en el mantenimiento rutinario de los equipos.

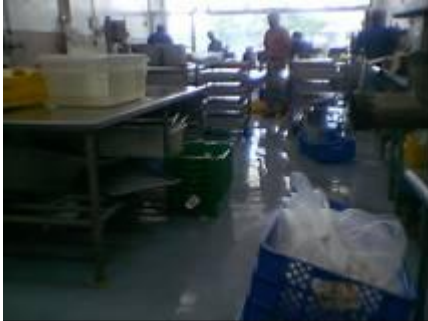
<ul style="list-style-type: none"> ▪ No se aprovechan los precios diferenciados para los suministros de electricidad. ▪ La maquinaria no recibe mantenimiento rutinario.

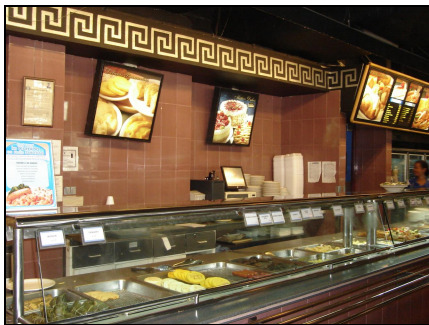
OPERACIONES	
<ul style="list-style-type: none"> ▪ La Dirección de Operaciones de la empresa considera importante la cantidad de desayuno sobrante al final de la mañana; y desean disminuir los sobrantes. ▪ No se cuenta con tiempos definidos de permanencia de bandejas en BAÑO MARÍA. El reemplazo de los alimentos queda a discreción de los operadores, los cuales usan como indicativo el deterioro de la apariencia de los alimentos en exhibición.

<ul style="list-style-type: none"> ▪ Se sugirió lo siguiente: <ul style="list-style-type: none"> a. Llevar un sistema de pronóstico de demanda para FURNOS, DESAYUNO y BAÑO MARÍA, para contar con estadísticas de tendencias y poder acercar la cantidad y tipo de platillos ofrecidos a la demanda de los mismos. b. Monitorear la cantidad de productos desechados en FURNOS, DESAYUNO y BAÑO MARÍA, para poder tomar acciones a tiempo y mantenerlos dentro de los rangos aceptables que defina la empresa. c. Definir los tiempos de estancia de las bandejas en BAÑO MARÍA, por tipo de producto. d. Se sugirió implementar un sistema que facilite la rotación de las bandejas de alimentos en los baños maría, basado en tiempos de permanencia e identificables por códigos de color.

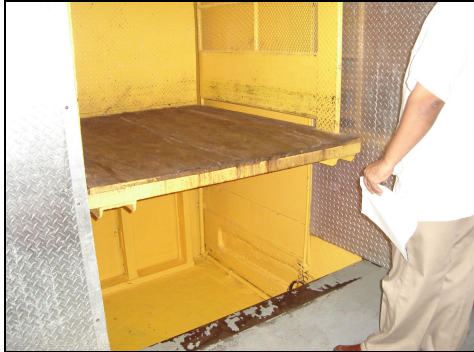
RIESGOS LABORALES	
<ul style="list-style-type: none"> ▪ Hay cierta propensión a riesgos laborales y a pérdidas materiales en la empresa. 	<ul style="list-style-type: none"> ▪ Se sugirió implementar las siguientes medidas: <ol style="list-style-type: none"> a. Colocar rejillas corredizas en las entradas de los elevadores, para reducir el riesgo de caída. b. Organizar una brigada contra incendios y coordinar con el cuerpo de bomberos c. Asignar funciones específicas a los empleados en diversos casos de emergencia. d. Brindar capacitación periódica al personal designado. e. Llevar a cabo simulacros de emergencia coordinados por el cuerpo de bomberos. f. Señalar las vías de escape con y mantenerlas libres de obstrucciones. g. Contar con un sistema de alarma. h. Revisar la ubicación de los extintores, facilitar el acceso a ellos y rotularlos, entrenar al personal en su uso y procurar el adecuado mantenimiento, con las etiquetas de reporte visibles. i. Elaborar croquis de evacuación sencillo y fácil de entender.

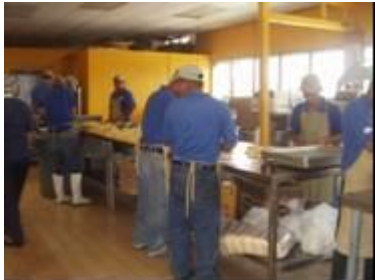
<ul style="list-style-type: none"> ▪ Tránsito de personas en la cocina industrial.

<ul style="list-style-type: none"> ▪ Falta capacitación al personal. ▪ Deficiencias en el orden y limpieza en el área de almacenamiento. 	<p>cantidad de servicios sanitarios, acorde a la cantidad de personal.</p> <ul style="list-style-type: none"> b. Proveer servicios sanitarios accesibles, adecuados, iluminados y ventilados, que se limpien y desinfecten con facilidad y frecuencia. <ul style="list-style-type: none"> ▪ Se recomendó implementar las siguientes medidas: <ul style="list-style-type: none"> a. Cambiar el tipo de piso, ya que el actual tiene uniones de dilatación irregular. b. Una limpieza exhaustiva de la cocina. c. Limpieza exhaustiva o reemplazo de los techos y pintura adecuada d. Poner malla al extractor de la cocina para evitar el ingreso de agentes contaminantes. e. Instalación de puertas dobles o sistemas de corriente positiva entre la recepción de materia prima y la cocina. f. Señalar claramente que uno de los fregaderos de la cocina es de uso exclusivo para lavarse las manos y el otro es únicamente para lavar los utensilios de la cocina. g. Instalar más desagües, pequeños y con rejillas para evitar la entrada de roedores y otras plagas. h. Colocar otro extractor de grasa y humedad. ▪ Se sugirieron las siguientes medidas correctivas: <ul style="list-style-type: none"> a. Delimitar el pasillo por donde pasan los empleados pintando de amarillo el piso, requiriendo el uso de redcilla; más adelante, construir una pared para aislar totalmente esta cocina. b. Cancelar alguna de las dos puertas hacia la carnicería o establecer un horario controlado para el acceso desde la carnicería a la cocina del proyecto. ▪ Se estableció un nuevo equipo de seguridad alimentaria formado por cuatro empleados y se brindó una capacitación a 15 supervisores de Niko's Café en el tema de Seguridad Alimentaria y Buenas Prácticas de Manufactura. ▪ Se llevaron a cabo claras mejoras en el depósito central y los cuartos fríos y de congelación. Sin embargo se requiere limpiar y ordenar el depósito que se encuentra entre el vestidor y el área de procesamiento de vegetales.
